Reabilitação funcional e estética de dente anterior fraturado em paciente hebiátrico: relato de caso

Functional and aesthetic rehabilitation of fractured anterior teeth in a hebiatric patient: case report
Rehabilitación funcional y estética de diente anterior fraturado en paciente hebiátrico: relato de caso

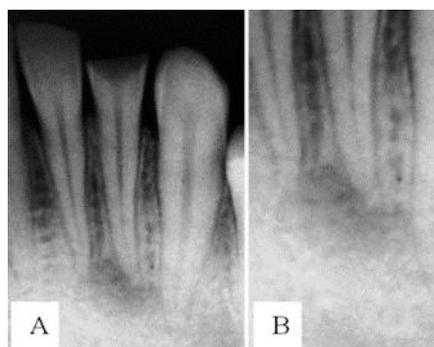
Durante o exame clínico foi constatada uma fratura envolvendo esmalte e dentina no dente 32 e leve extrusão e deslocamento palatino do dente 21. Na radiografia periapical inicial, ficou evidenciada a fratura do dente 32 (Figura 1A), além da presença de imagem radiolúcida na região periapical do mesmo dente (Figura 1B). Assim, baseado na avaliação radiográfica e após criteriosos exames com recursos semiotécnicos empregados na Endodontia, confirmou-se o diagnóstico de necrose pulpar no referido dente. Foi instituído o tratamento endodôntico previamente ao tratamento restaurador.

Figura 1: (A) Imagem radiográfica evidenciando fratura coronária envolvendo esmalte e dentina do dente 32. (B) Imagem radiolúcida no periápice do dente 32.

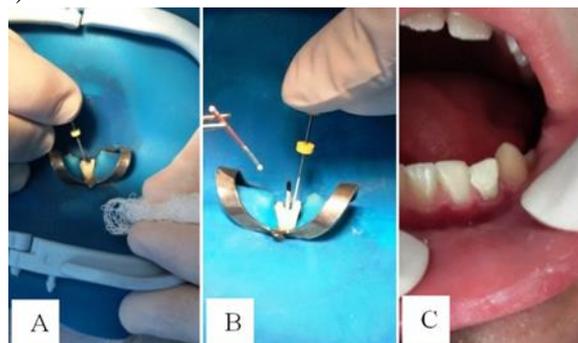
Figura 2. Tratamento endodôntico do dente 32. (A) Preparo químico-mecânico. (B) Obturação do canal radicular. (C) Selamento coronário provisório.

Para o preparo do canal radicular foi empregada a técnica de Oregon (Crown-Down) modificada. Na primeira sessão, realizou-se a abertura coronária, preparo dos terços cervical e médio, odontometria, preparo químico-mecânico (Figura 2A) e inserção de medicação intracanal à base de hidróxido de cálcio. Na segunda e última sessão do tratamento endodôntico, obturou-se o canal radicular empregando-se a técnica de condensação lateral (Figura 2B). Por fim, realizou-se o selamento coronário com cimento de ionômero de vidro (Figura 2C).

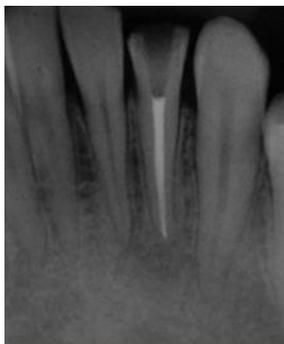
Figura 3. Aspecto radiográfico do canal radicular do dente 32 obturado.

Após a conclusão do tratamento endodôntico, foi avaliada radiograficamente a espessura presente de dentina radicular e, considerando esse fator, bem como o comprimento da raiz e sua inclinação, a anatomia do conduto e a estrutura coronária remanescente (Figura 3), optou-se por, numa nova sessão, realizar a técnica de restauração direta em resina composta associada à instalação de um PFV.

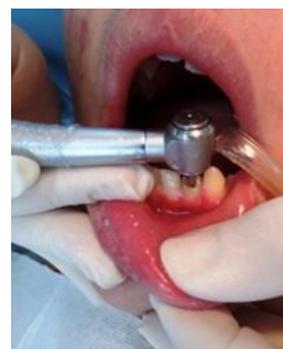
Figura 4. Remoção do selamento provisório e acesso ao canal radicular.

Na sessão seguinte, realizou-se profilaxia com pedra pomes/água e escova Robinson, seguida de taça de borracha. A seleção da resina composta foi realizada pela técnica da visualização direta, utilizando a escala VITA, sendo a cor A 3,5 (FGM, Joinville, SC, Brasil) a escolhida para a restauração do dente. Em seguida, removeu-se o selamento provisório para acessar e avaliar clinicamente o diâmetro e o formato do canal radicular (Figura 4). Após isolamento do campo operatório, desobturou-se 10 mm de um total de 14 mm obturados do conduto, utilizando broca Largo Peeso (Figuras 5A e 5B). Um condensador levemente aquecido foi utilizado para auxiliar na manutenção de 4 mm do material obturador na porção apical e na remoção de resíduos das paredes do conduto, que poderiam comprometer a etapa de cimentação do pino.

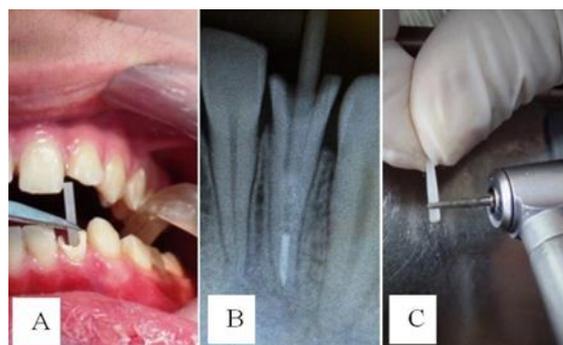
Figura 6. (A) Teste de adaptação do PFV ao canal radicular. (B) Corte axial do pino a partir da sua extremidade coronária para redução do comprimento. (C) Corte axial do pino a partir da sua extremidade coronária para redução do comprimento.

Foi selecionado pino cônico nº 1 de dupla conicidade (Whitepost DC, FGM, Joinville-SC, Brasil). Após testar clínica e radiograficamente sua adaptação à extensão desobturada do conduto (Figuras 6A e 6B), o pino teve seu comprimento reduzido de tal forma que, quando adaptado ao canal, sua extremidade coronária ficasse 2 mm aquém da borda incisal do dente. Para tal, utilizou-se ponta diamantada tronco-cônica (2135, KG Sorensen, Cotia, SP, Brasil) refrigerada com jato spray ar/água em alta rotação (Figura 6C). Em seguida o pino foi limpo com gel de ácido fosfórico 37% durante 30 segundos, removendo detritos e oleosidade da sua superfície. O tratamento de superfície foi realizado com a aplicação do agente de união silano (Maquira, Maringá-PR, Brasil) em toda sua extensão (Figura 7A), aguardando 60 segundos, seguida de secagem com jato de ar, aplicação de camada do sistema adesivo (Maquira, Maringá-PR, Brasil) (Figura 7B) e fotoativação.

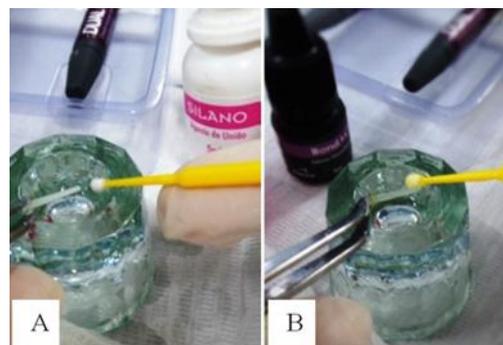
Figura 7. (A) Tratamento de superfície do PFV com o agente de união Silano. (B) Aplicação de sistema adesivo no PFV.

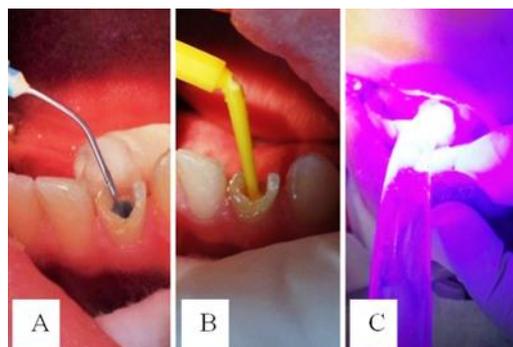
Figura 8. (A) Tratamento com ácido fosfórico 37% nas paredes do conduto radicular. (B) Aplicação do sistema adesivo. (C) Fotopolimerização.

Na sequência, as paredes do conduto receberam tratamento com gel de ácido fosfórico 37% durante 15 segundos (Figura 8A), seguido de lavagem com jato d'água pelo mesmo intervalo de tempo e secagem com cone de papel absorvente. Aplicou-se o sistema adesivo (Maquira, Maringá, PR, Brasil) (Figura 8B), fotoativando em seguida por 30 segundos (Figura 8C).

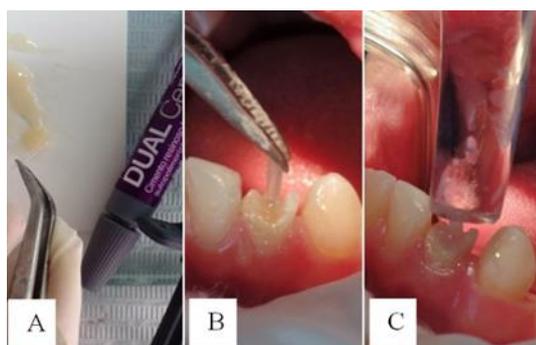
Figura 9. (A) Manipulação do cimento resinoso. (B) Inserção simultânea do PFV e do cimento no conduto radicular. (C) Fotopolimerização do cimento.

Para a cimentação do pino, utilizou-se o cimento resinoso (Fill Magic Dual, Coltene, Rio de Janeiro, RJ, Brasil), manipulando conforme as orientações do fabricante (figura 9A). Com o auxílio do próprio pino e simultaneamente com ele, o cimento foi inserido no conduto (Figura 9B), removendo-se o excesso com espátula, e fotopolimerizado por 60 segundos (Figura 9C). Finalizando esta etapa, uma nova radiografia foi feita para constatação da adaptação do pino, agora cimentado ao conduto.

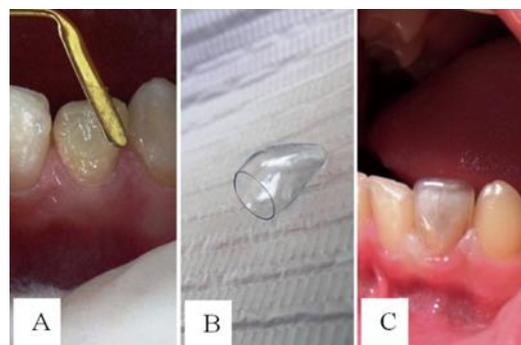
Figura 10. (A) Incrementos de resina composta; (B) Coroa transparente anterior de PVC. (C) Teste de adaptação da coroa de PVC.

Na mesma sessão clínica, foi realizada a restauração direta com a resina composta previamente selecionada, empregando-se de início a técnica incremental para encobrir por completo toda a porção coronária do pino (Figura 10A). Após isso, o procedimento restaurador foi sequenciado com o auxílio de uma coroa transparente de cloreto de polivinila (PVC) (TDV, Pomerode, SC, Brasil) (Figura 10B), a qual recebeu ajustes para se adaptar à anatomia do dente. Após testar essa adaptação (Figura 10C), a coroa de PVC foi preenchida com resina (Figura 11A) e inserida no dente até alcançar a reconstrução anatômica do mesmo (Figura 11B), removendo-se o excesso da resina extravasado por um furo previamente feito na sua face lingual. Após fotoativação por 40 segundos, a coroa de PVC foi removida com auxílio de uma sonda exploradora (Figura 11C).

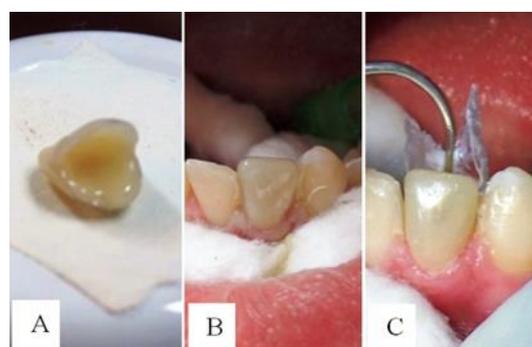
Figura 11. (A) Coroa transparente de PVC preenchida com a resina composta, e (B) inserida no dente. (C) Remoção da coroa de PVC após fotoativação.

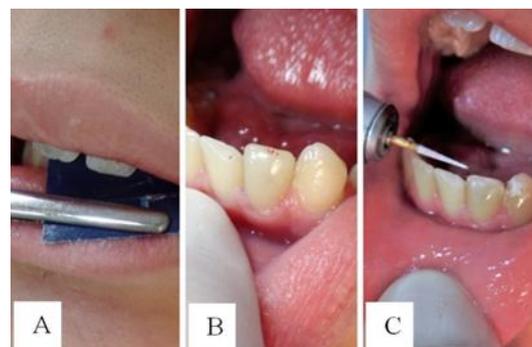
Figura 12. (A) e (B) Registro oclusal. (C) Desgaste e ajuste da restauração.

reduzida devido ao toque prematuro no ângulo disto-incisal do elemento 21. Com auxílio de um carbono de articulação, realizou-se o registro oclusal (Figura 12A e 12B) e posterior desgaste e ajuste da restauração, utilizando pontas diamantadas de granulação extrafina (Figura 12C).

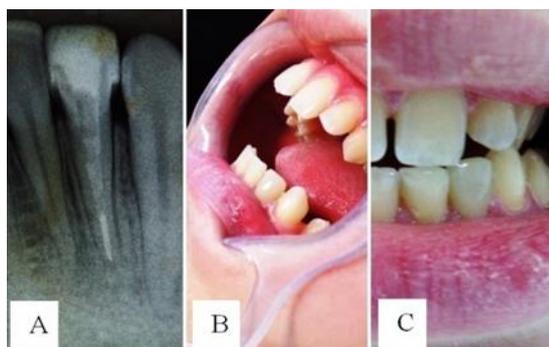
Figura 13. (A) Aspecto radiográfico final. (B) e (C) Resultado clínico final do restabelecimento estético-funcional do dente 32.

Uma última tomada radiográfica também foi realizada para avaliação final (Figura 13A). Após 72 horas, realizou-se um leve polimento na face incisal do dente, utilizando borrachas abrasivas/pasta polidora em baixa rotação. Ao final do tratamento, o paciente demonstrou satisfação no que tange ao resultado obtido (Figuras 13B e 13C). Ainda assim, foi recomendado tratamento ortodôntico para que, uma vez corrigida a oclusão, seja possibilitado o restabelecimento da altura cérvico-incisal ideal do elemento tratado (já que o mesmo foi restaurado em sua altura aquém do elemento adjacente devido ao leve toque prematuro no dente 21). Por fim, foram
