## Restauração adesiva indireta onlay para tratamento de dente com fratura coronária: caso clínico

*Onlay indirect adhesive restoration treatment for tooth with crown fracture: clinical case*  
*Restauración adhesiva indirecta onlay para el tratamiento de dientes con fractura coronaria: caso clínico*

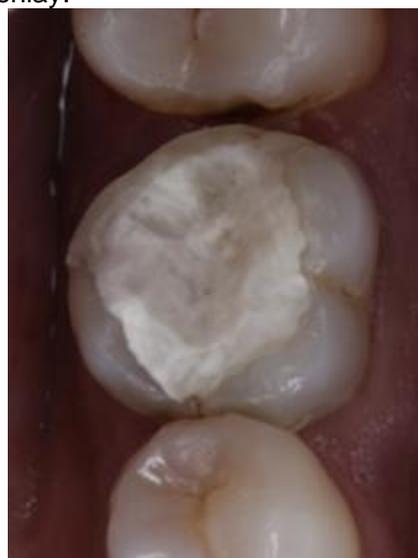
A primeira sessão clínica foi iniciada com o protocolo fotográfico, exame clínico completo para detectar trincas, quantidade de remanescente coronário e condição periodontal da região do primeiro molar inferior permanente direito. A condição inicial verifica-se na Figura 1.

Figura 1- Condição inicial.

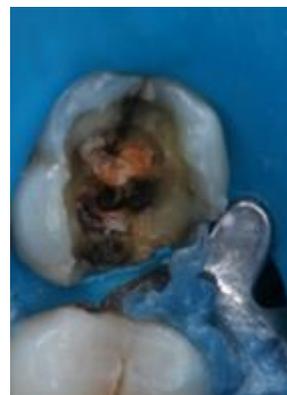
Figura 2: Dente após remoção da restauração provisória.

Inicialmente, foi realizada a raspagem e profilaxia dentária (escova de Robinson em baixa rotação com pasta profilática) e orientações de higiene bucal. Foi realizada a remoção do material restaurador provisório, material forrador e tecido cariado para confecção do preenchimento coronário com cimento de ionômero de vidro e resina composta Z350XT (3M-ESPE) sob isolamento absoluto, conforme Figuras 2 a 4.

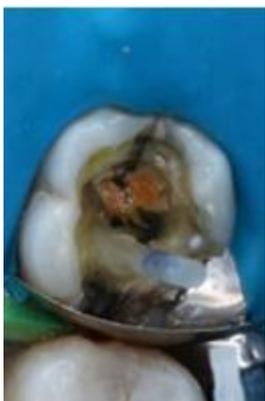
**Figura 3:** Confecção do pino de fibra de vidro pela técnica do rembasamento e cimentação deste com cimento resinoso autoadesivo (RelyX-U200, 3M).

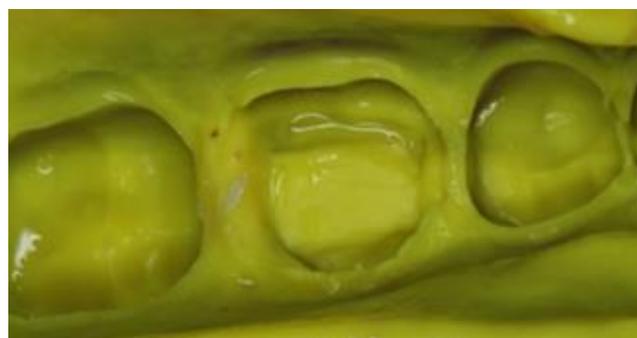
**Figura 6:** Molde do preparo.

A moldagem com silicone de adição foi realizada após a confecção do preparo cavitário através da impressão por rembasamento com material pesado e leve (Scan Bite, Ylller). Logo em seguida, seleção da cor, confecção da restauração provisória do grupo dimetacrilato (resina bioplic – Biodinâmica) e moldagem do arco antagonista com

alginato (Hydrogum 5, Zhermack), registro do arco facial para a montagem em articulador semi-ajustável e registo oclusal com silicone por adição (Scan Bite, Ylller), conforme a Figura 6.

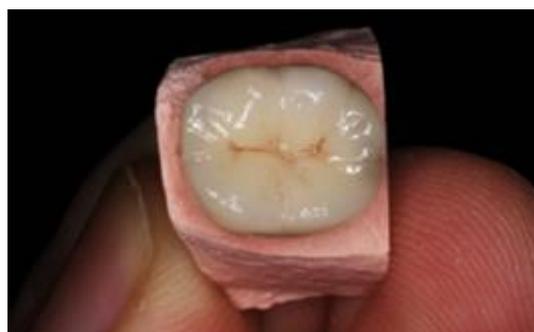
**Figura 7:** Peça protética no troquel.

Foi iniciada a etapa laboratorial com o modelo troquelizado para delimitar a área a ser restaurada com cerâmica do tipo dissilicato de lítio (Figuras 7 e 8) para iniciar a próxima sessão clínica onde seriam realizados os ajustes da peça *in loco* antes da cimentação a fim de verificar sua inserção de modo passivo no preparo e sua adaptação proximal para verificação de possíveis falhas.

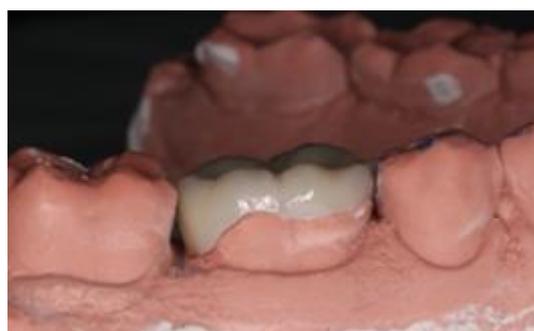
**Figura 8:** Peça protética no modelo.

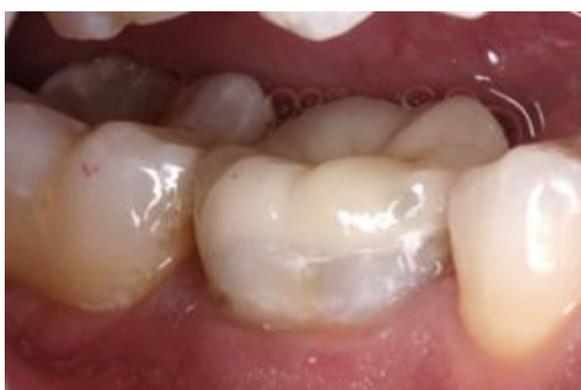
Figura 9: Resultado imediato.

A oclusão foi ajustada após a cimentação com auxílio do papel carbono contact e o polimento da superfície realizado com pedras, pontas siliconadas próprias para cerâmicas e disco de feltro com pasta abrasiva. O aspecto final pode ser visto na Figura 9.

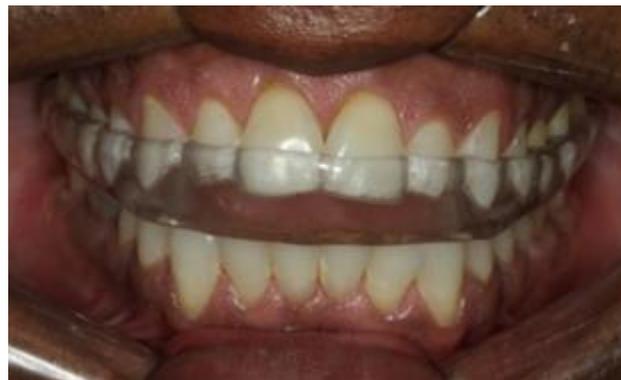
Figura 10: Placa instalada após ajuste.

A moldagem para confecção da placa estabilizadora oclusal foi realizada com silicone por adição. A instalação da placa foi realizada após 7 dias da cimentação definitiva (Figura 10).

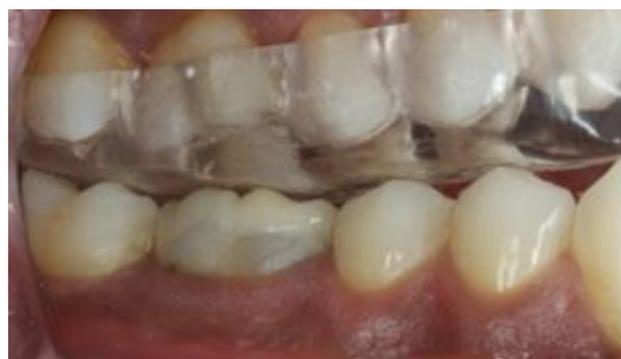
Figura 11: Placa estabilizadora oclusal 1 mês após cimentação da peça protética.

Após um mês (Figura 11) verificou-se as condições clínicas. O tratamento constatado estava satisfatório e o paciente relatou estar muito satisfeito. O caso foi acompanhado por 2 anos, sem a presença de intercorrências (Figura 12).

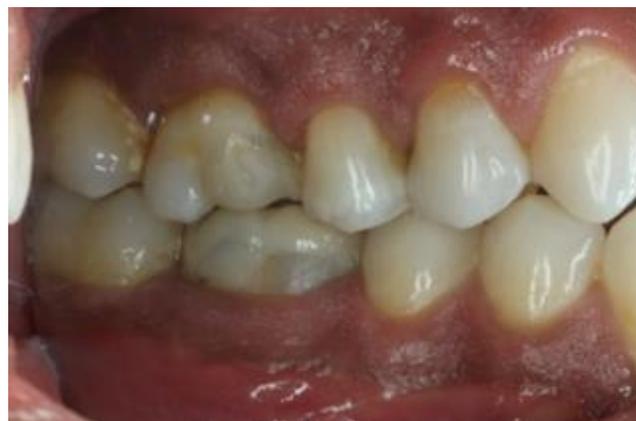
Figura 12: Relação interoclusal satisfatória após 2 anos da cimentação definitiva da onlay.
