Coroas Endoncrown: uma revisão de literatura e relato de caso

Endoncrown Crowns: a literature review and case report

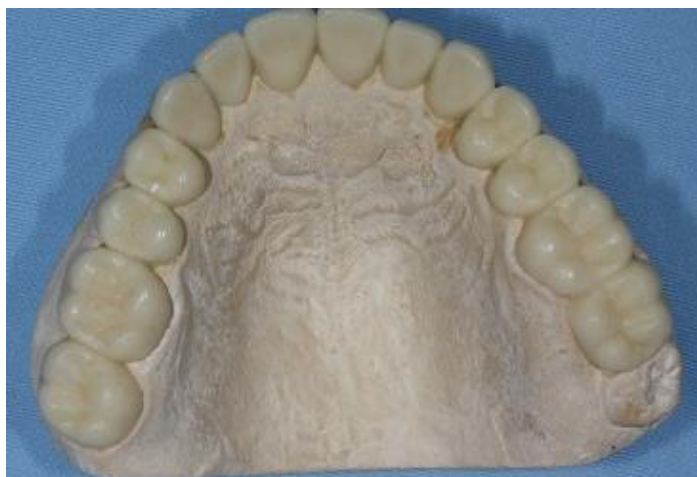
Figura 3: Vista oclusal do modelo superior já encerado após montagem em articulador semiajustável que restabeleceu a dimensão vertical de oclusão que estava alterada.

Assim, foi realizada a moldagem para obtenção dos modelos de estudo e realizada montagem no Articulador Semi Ajustável (ASA) com auxílio de arco facial para posicionamento do modelo superior e JIG para desprogramação da mandíbula permitindo a montagem do modelo inferior através do registro em relação central. Os modelos montados no ASA foram encaminhados ao laboratório para a realização do enceramento diagnóstico (Figuras 3 e 4).

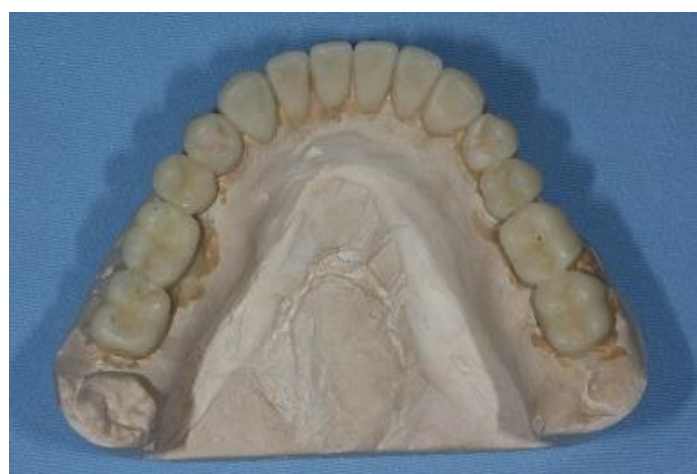
Figura 4: Vista oclusal do modelo inferior já encerado após montagem em articulador semiajustável que restabeleceu a dimensão vertical de oclusão que estava alterada.

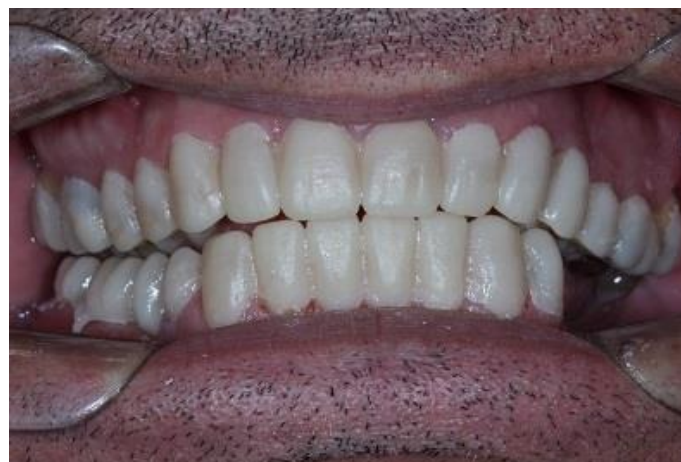
Figura 5: Vista intraoral após a realização do *mock up* superior e inferior estando o paciente com a boca levemente entreaberta. Nota-se ainda, uma leve inversão dos planos de oclusão superior posterior do lado direito e esquerdo.

Sobre os modelos de gesso superior e inferior encerados foram confeccionadas muralhas de silicone de condensação (Zetalabor – Zhermark) que servirão de guias para a realização do *mock up* (ensaio estético e funcional), assim como para orientar os desgastes e preparos dentários. Para realização do *mock up* sobre o guia foi colocado resina bisacrílica (Luxatemp – DMG) e levado em posição na boca do paciente até sua polimerização (4 minutos). Após a

polimerização do material, o guia é removido da boca, e é obtido o *mock up* (Figura 5). O *mock up* permite mostrar ao paciente uma possível previsibilidade do tratamento, e serve para planejar possíveis alterações antes da confecção das restaurações finais.

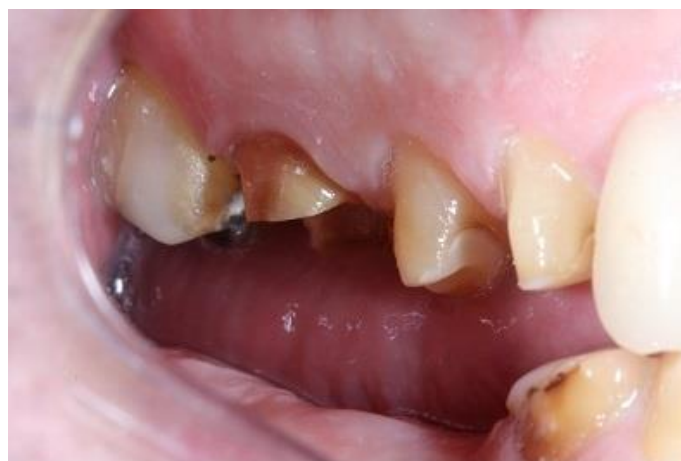
Figura 6: Vista vestibular do dente 16 com o devido preparo protético para receber a coroa endocrown.

Após aprovação do paciente, foram realizados os preparos então, com uma ponta diamantada 4138, deixando o término cervical em ombro arredondado, apropriado para peças protéticas metal free. No elemento 16, foi realizado preparo com término cervical. Porém, também foi realizado preparo no interior da câmara pulpar após o selamento através de EDS e restauração com resina de baixa contração (Resina flow), permitindo a retenção macro mecânica para a técnica endocrown (Figuras 6 e 7).

Como observado nas Figuras 6 e 7, a coroa clínica curta do elemento 16 em comparação com os dentes adjacentes, associada a extrusão do mesmo elemento, favoreceu a indicação clássica para o uso da técnica endocrown, com desgastes mínimos na região de câmara pulpar para a retenção do material restaurador. Após a realização dos preparos (Figura 8), foi realizado o

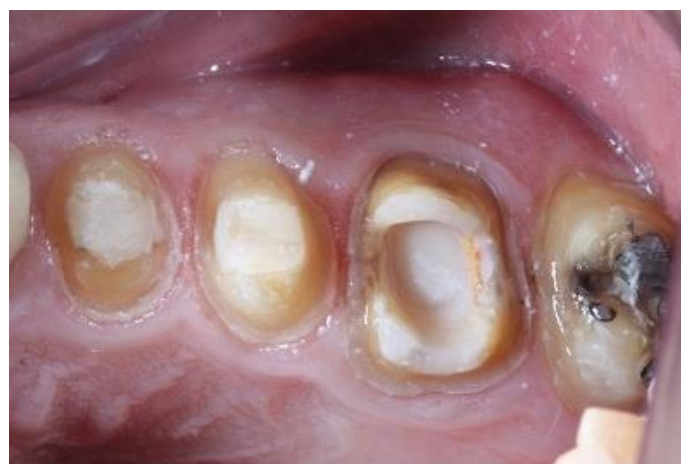
Figura 7: Vista oclusal do dente 16 com o devido preparo protético para receber a coroa endocrown.

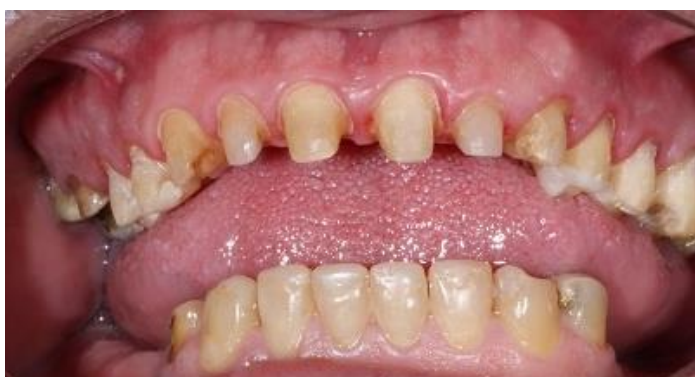
Figura 8: Vista vestibular dos dentes após realização dos preparos protéticos, já prontos para o procedimento de moldagem de trabalho.

afastamento gengival pela técnica do duplo fio, utilizando o fio 000 (Ultradent) com hemostático (Hemostop – Dentsply) e sobre ele o fio 00 (Ultradent) sem hemostático, para moldagem através da técnica simultânea com silicone de adição (Honigum – DMG) auxiliada pelo uso da máquina de espatulação.

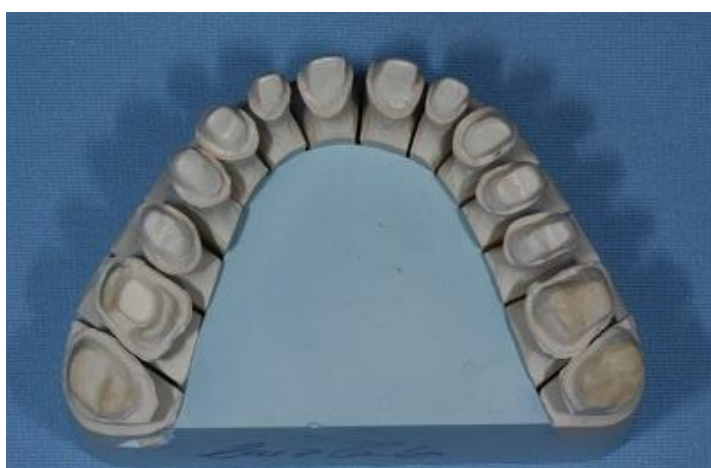
Figura 9: Vista oclusal do modelo superior troquelizado obtido após moldagem dos dentes preparados para confecção das próteses.

No laboratório, os moldes foram vazados com gesso especial tipo IV duas vezes, sendo o primeiro vazamento reservado para ser troquelizado e o segundo vazamento para ser mantido íntegro (Figura 9).

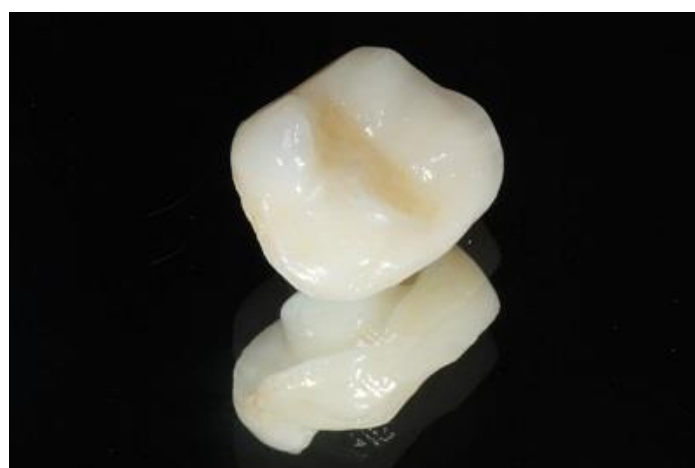
Figura 11: Vista oclusal do aspecto final da coroa endocrown

Para esse caso, o material cerâmico selecionado foi o IPS e.Max CAD-CAM - dissilicato de lítio monolítico, passando posteriormente pelo processo de maquiagem para que a peça ficasse com a cor mais próxima da cor do dente do paciente. Como observado, a coroa endocrown em monobloco favorece a resistência bem como a estética para o dente com coroa clínica curta (Figuras 11 e 12).

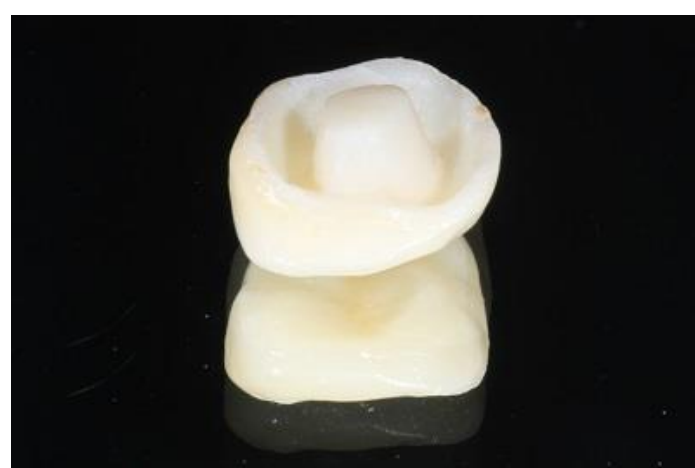
Figura 12: Vista interior do aspecto final da coroa endocrown

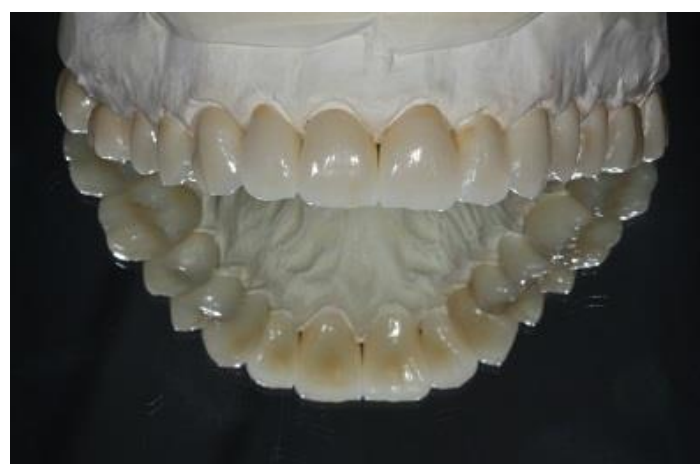
Figura 13: Peças protéticas confeccionadas e posicionadas sobre o modelo de gesso superior.

Após a confecção das peças protéticas, tanto a endocrown quanto as coroas totais, foram provadas nos

modelos de gesso, superior e inferior (Figuras 13 e 14) para verificar presença de possíveis falhas ou distorções.

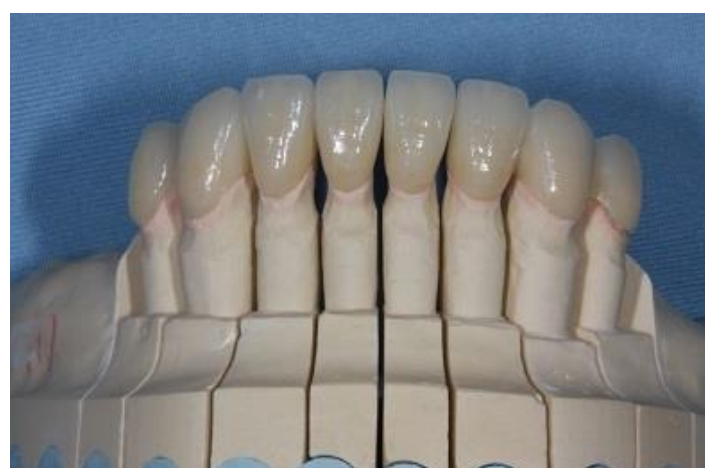
Figura 14: Peças protéticas confeccionadas e posicionadas sobre o modelo de gesso inferior.

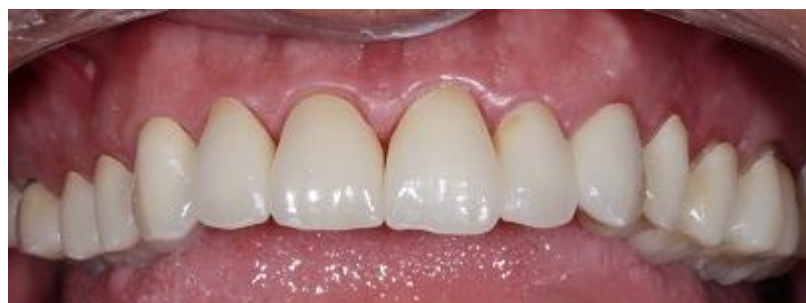
Figura 15: Peças protéticas superiores cimentadas nos dentes dos pacientes.

Sendo respeitados todos esses passos, as peças estavam prontas para serem cimentadas. Foi realizado isolamento relativo (Optpragate – Ivoclar) e para a cimentação adesiva foi utilizado o Cimento Variolink N (Ivoclar Vivadent) na cor transparente (Figura 15).

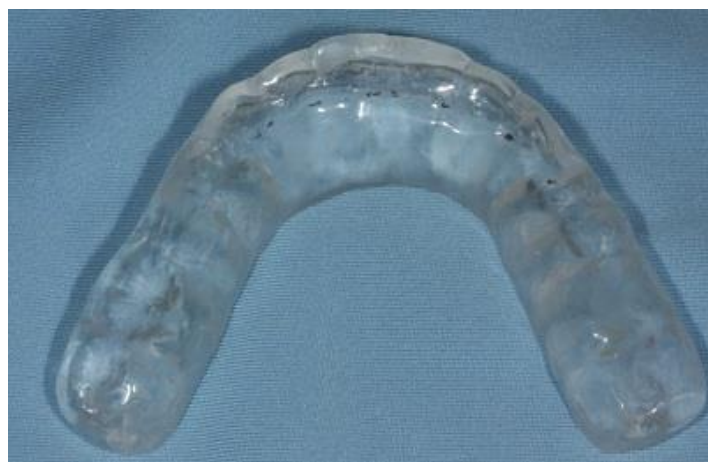
Figura 16: Aspecto oclusal da placa miorelaxante confeccionada para instalação no arco superior.

Devido ao hábito parafuncional previamente diagnosticado no paciente, foi realizada a confecção de uma placa miorelaxante como tentativa de minimizar os efeitos deletérios sobre as novas peças cerâmicas, e consequentemente a reabilitação final (Figuras 16 e 17).

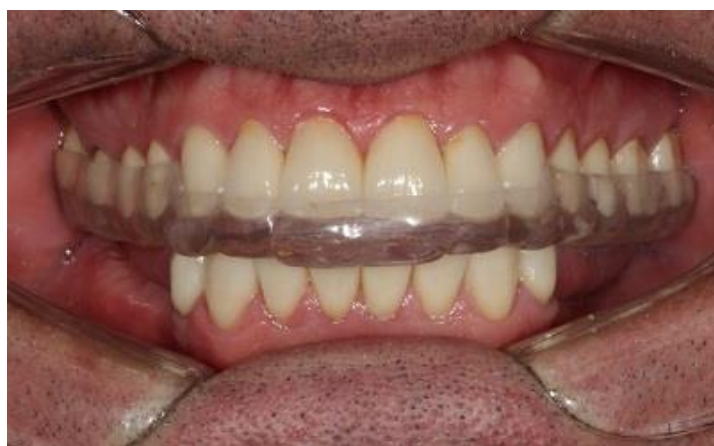
Figura 17: Aspecto vestibular da placa miorelaxante instalada no arco superior.
