## A tomografia computadorizada de feixe cônico como exame complementar na Endodontia: relato de caso

*Cone-beam computed tomography as a complementary examination in Endodontics: case report*  
*Tomografía computarizada de haz cónico como examen complementario en Endodoncia: reporte de caso*

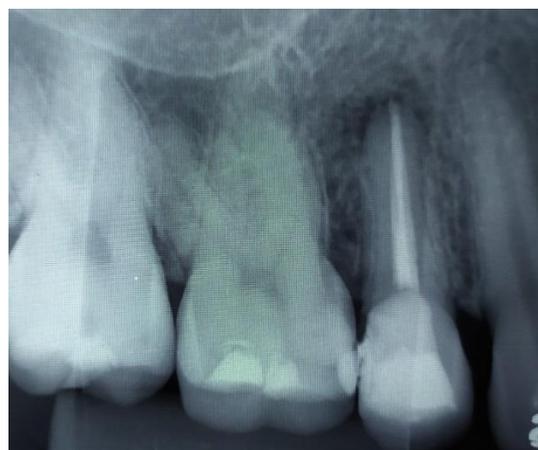
Figura 1: Aspecto radiográfico inicial do dente 14, observado por meio de uma radiografia periapical convencional.

Paciente, sexo feminino, 25 anos de idade, procurou atendimento odontológico com queixa de dor à mastigação no dente 14, que já havia sido tratado endodonticamente há um ano. Foi realizada uma anamnese detalhada a fim de se obter todas as informações acerca da queixa principal, história médica e odontológica. A história médica pregressa não revelou nenhuma informação relevante. Segundo relato da paciente, após seis meses do primeiro tratamento, a sintomatologia dolorosa persistiu, e o dente foi submetido a um retratamento endodôntico, porém, sem sucesso na regressão da dor. Ao exame físico intraoral, observou-se discreto edema na região vestibular. O teste térmico de sensibilidade pulpar e o teste de percussão vertical e horizontal foram realizados, ambos com respostas negativas. Por meio de uma radiografia periapical convencional, foi possível observar uma imagem radiolúcida

envolvendo o ápice do dente 14 (Figura 1). Diante do caso, notou-se a necessidade da solicitação de uma tomografia computadorizada por feixe cônico para uma melhor avaliação anatômica do dente em questão. Por meio do exame tomográfico de feixe cônico, foi possível observar a presença de um canal não obturado (Figura 2), o qual provavelmente foi a causa da persistência do quadro doloroso e do surgimento da lesão periapical.

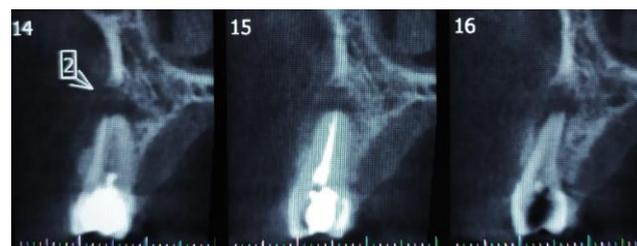
Figura 2: Tomografia computadorizada de feixe cônico com reconstruções parasagittais.

Os principais motivos para a falha endodôntica são instrumentação incompleta dos canais radiculares e a presença de canais não tratados<sup>7,8</sup>. No caso ora relatado, a paciente continuava apresentando sintomatologia dolorosa no dente 14, mesmo após um retratamento endodôntico, pois um dos canais radiculares havia sido identificado e tratado endodonticamente, como verificado no exame de TCFC.
