Deglutição Acidental de Artefatos na Implantodontia: Relato de Caso Clínico

Accidental Deglutition of Artifacts on Implantology: Clinical Case Report
Ingestión Accidental de Artefactos en Implantología: Reporte de Caso Clínico

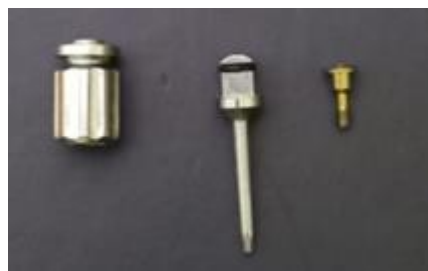
Após a inserção do implante, quando o profissional foi instalar o tapa-implante (cover screw), não teve o manejo esperado e o conjunto, chave hexagonal (0,9 média), o adaptador de chave e tapa-implante (DERIG, modelo Cônico Bioconeck TRI RP) (Figura 1) foi deglutido pelo paciente.

Figura 1: Imagem de um conjunto: chave hexagonal, adaptador de chave e tapa-implante.

deve: além de possuir conhecimento adequado das regiões e comunicações orais⁶, amarrar com fio dental pequenos objetos (como no caso do uso de chaves de implante); e realizar proteção da orofaringe⁸ com gaze para servir de anteparo, para os casos de objetos em que não seja possível amarrar o fio dental, como o tapa-implante.

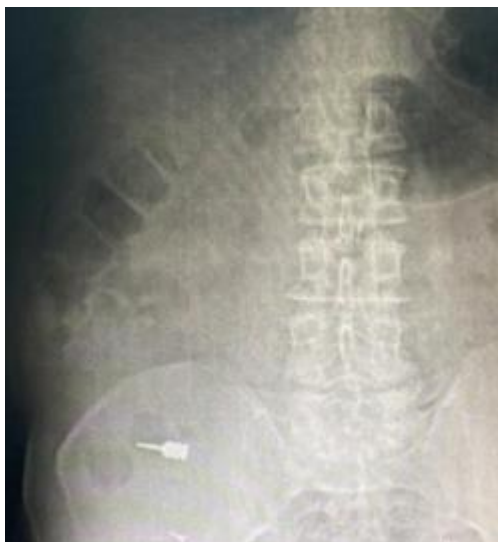
Consultas diárias foram realizadas para acompanhar o estado clínico e emocional do paciente, e ao avaliar as imagens radiográficas, tanto nas radiografias de 48 e 72 horas (de tempo aproximado do corrido), constatou-se que os artefatos ainda estavam a nível de intestino. O paciente encontrava-se assintomático referente ao sistema gastrointestinal (Figuras 2 e 3). O

Figura 2: Imagem radiográfica com aproximadamente 48 horas.

profissional então recomendou a realização de novas radiografias após 14 dias do acidente.

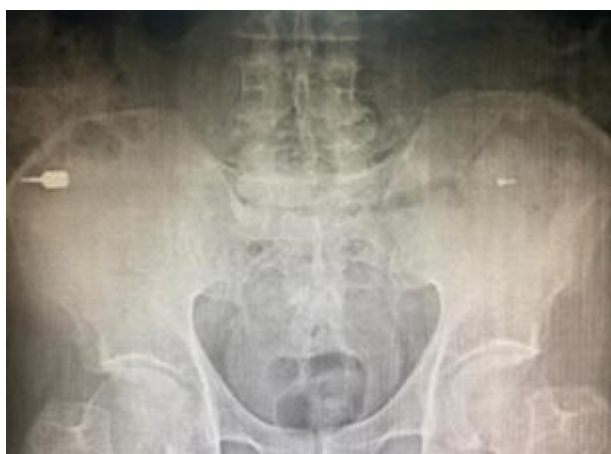
Figura 3: Imagem radiográfica com aproximadamente 72 horas.

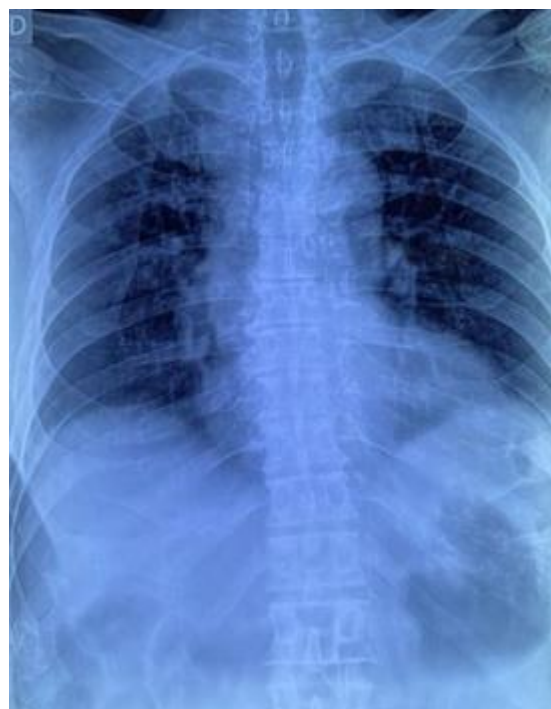
O profissional cirurgião-dentista permaneceu em contato diário, via telefone, com o paciente e acompanhante, para o acompanhamento do caso. Sem apresentar alterações clínicas, após 14 dias novas radiografias foram realizadas e foi constatado que o conjunto deglutido já não estava no trato gastrointestinal, sugerindo então, que fora expelido junto as fezes do paciente (Figuras 4 e 5).

Figura 4: Imagem radiográfica do tórax aos 14 dias.

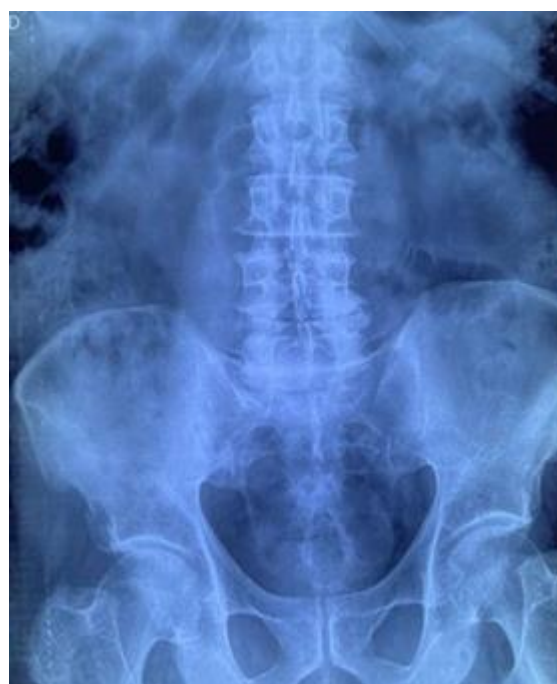
Figura 5: Imagem radiográfica do abdômen aos 14 dias.
