Dente anterior fraturado: diagnóstico, prognóstico e retratamento de caso clínico

*Anterior fractured tooth:
diagnosis, prognosis and clinical case retreatment*

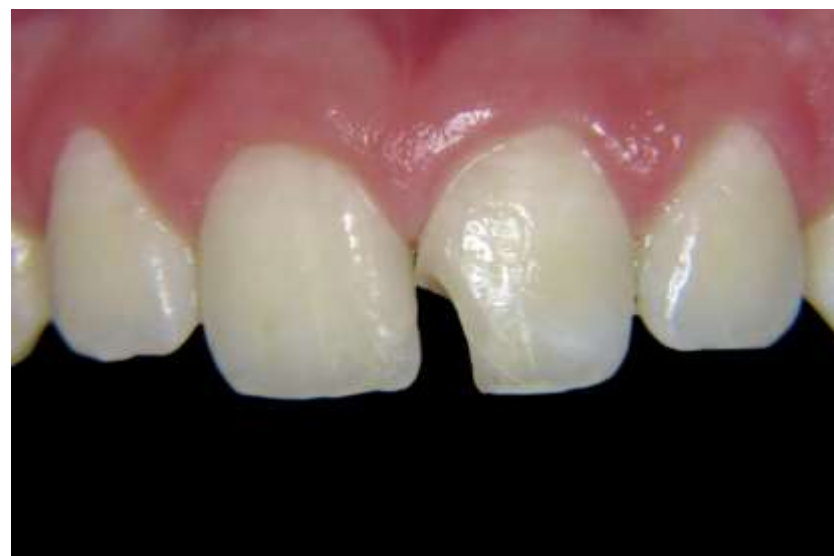
Paciente, do gênero masculino, 15 anos de idade acompanhado de seu responsável procurou atendimento odontológico na Clínica Integrada de Odontologia da UNICASTELO queixando-se de falha na restauração de seu dente anterior superior. Na anamnese, paciente relatou a reincidência da fratura comendo pão amanhecido e que a fratura original ocorreu devido a trauma durante queda. No exame clínico e radiográfico observou-se uma cavidade do tipo classe IV localizada no elemento 21 devido à falha na restauração atingindo esmalte e dentina, sem

comprometimento pulpar, periodontal, porém com presença de preparo mecânico no ângulo cavo-superficial na forma de bisel (Figura 1). Desta forma, como plano de tratamento optou-se pelo retratamento da restauração direta com resina composta utilizando a técnica estratificada natural (Figuras 2 e 3).

Figura 1. Aspecto clínico inicial da cavidade classe IV no elemento 21

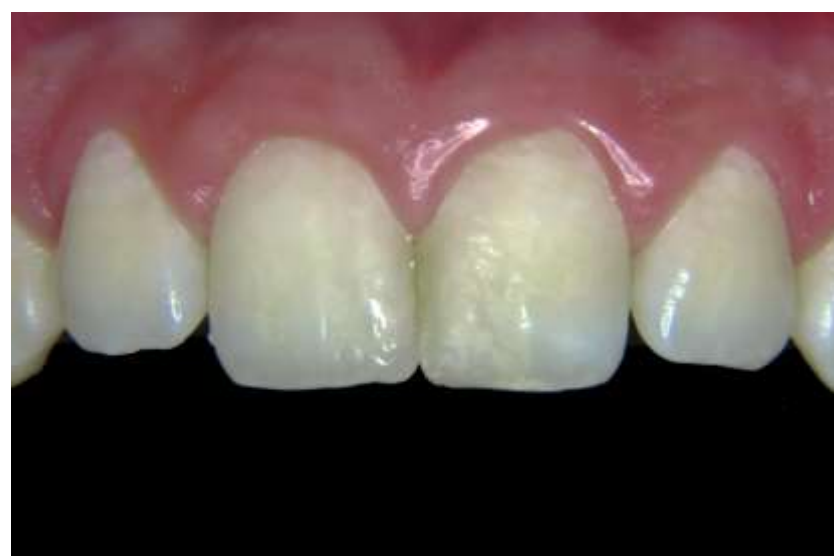
Figura 2. Aspecto do ensaio restaurador

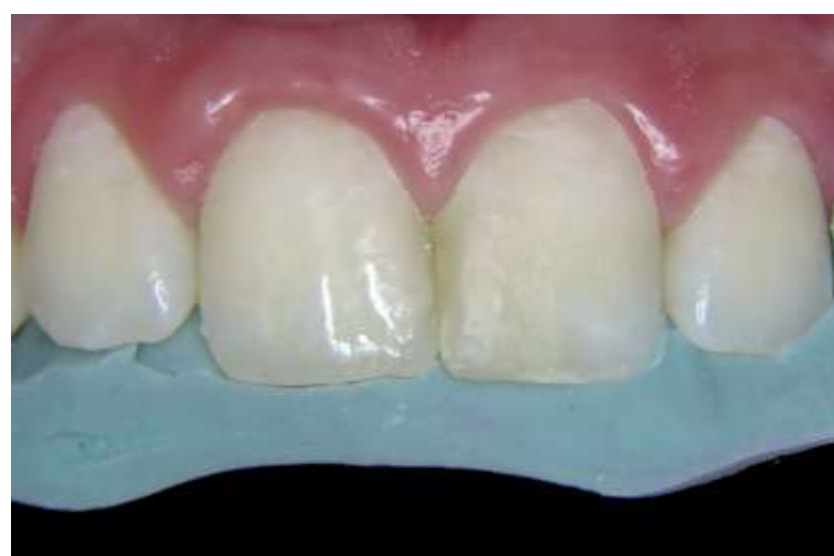
Figura 3. Confecção da guia de silicone através do ensaio restaurador do elemento 21

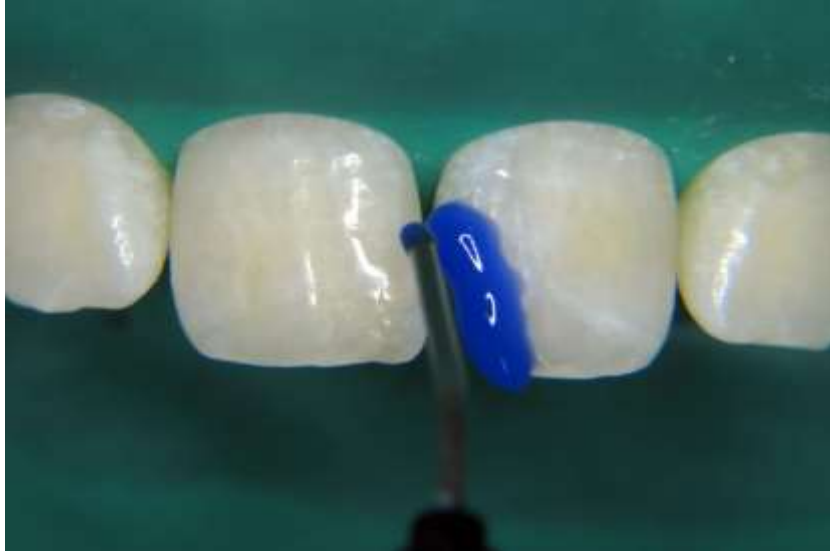
Figura 4. Condicionamento com ácido fosfórico a 37% sobre a superfície de esmalte e dentina

Numa segunda sessão foi realizado isolamento absoluto do campo operatório, remoção do ensaio restaurador com uma lâmina de bisturi número 11 condicionamento com ácido fosfórico a 37% por 30 segundos em esmalte e 15 segundos em dentina

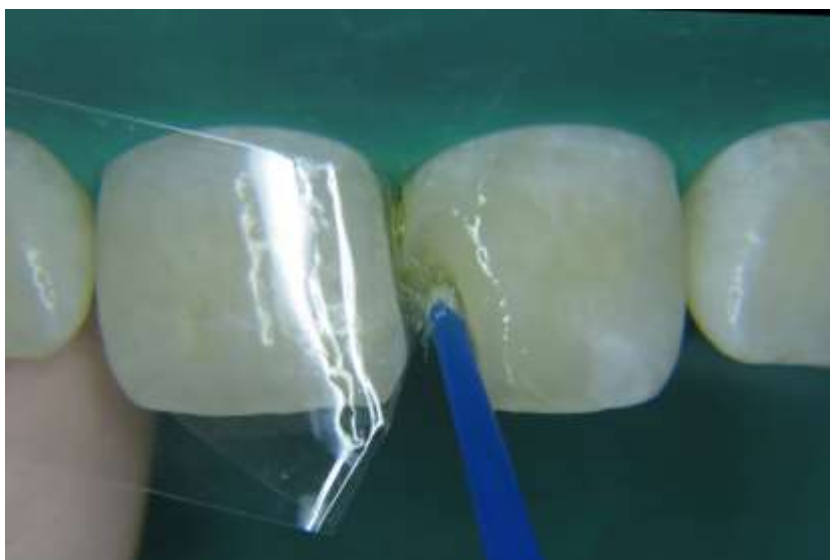
Figura 5. Aplicação do sistema adesivo

(Figura 4), seguido de abundante lavagem com jato de ar e água e posterior remoção dos excessos de água com leve jato de ar e com bolinha de algodão. Logo após, aplicou-se uma fina camada do sistema adesivo com auxílio de um pincel aplicador nas superfícies condicionadas (Figura 5) e fotopolimerizada por 30 segundos (Figura 6).

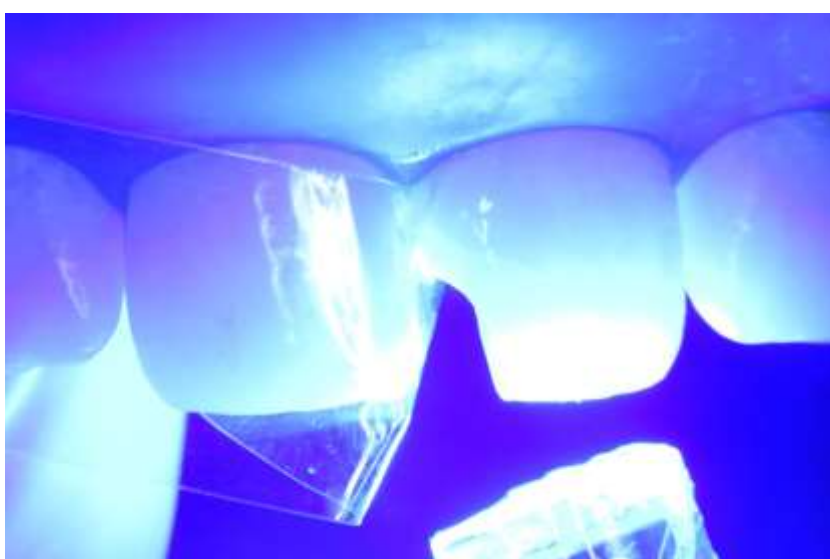
Figura 6. Fotopolimerização

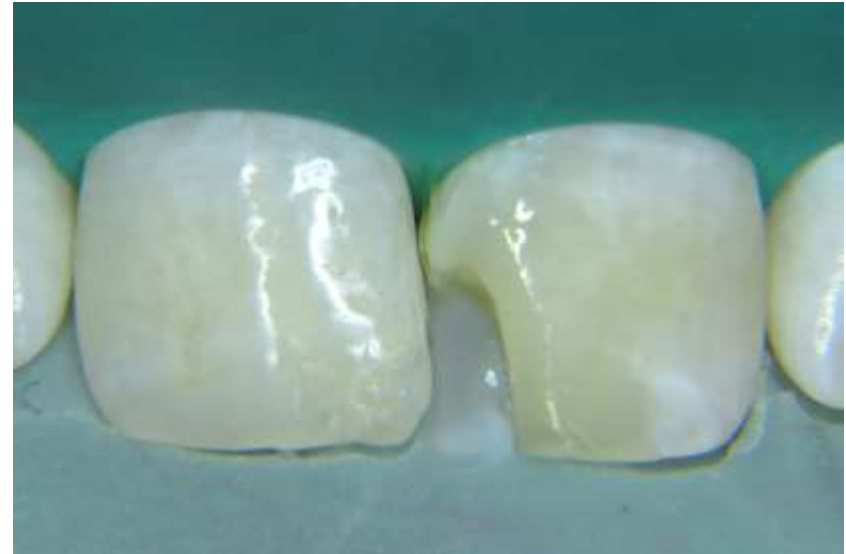
Figura 7. Reconstrução da face vestibular com auxílio da guia de silicone

Na sequência para reconstrução do esmalte palatal foi inserida na guia de silicone uma fina camada de resina composta Z350XT (3M Espe) translúcida, levado em posição (Figura 7) e fotopolimerizada. Para mascarar o fundo escuro da

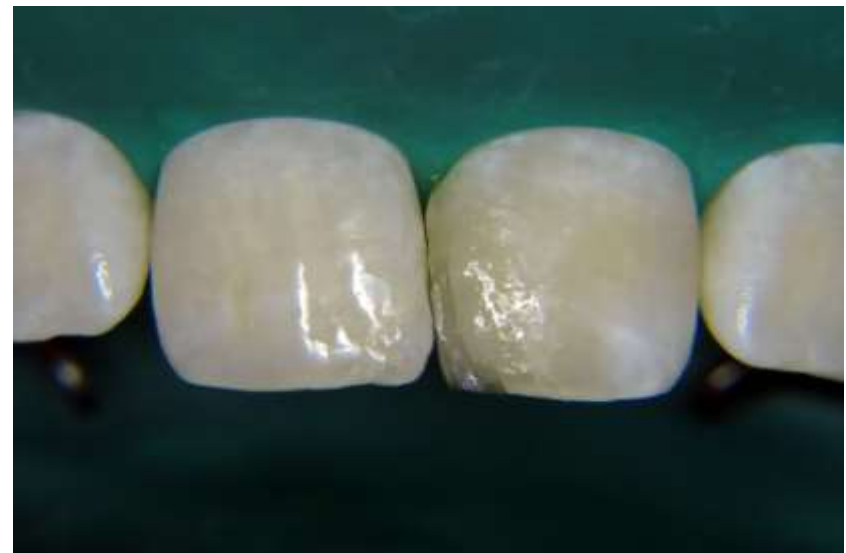
Figura 8. Reconstrução dos mamelos dentinários com resina composta

boca foi inserida uma fina camada de resina composta opaca AO2 (Haeraus Kulzer) uma camada do compósito Z350XT (3M Espe) na cor AB1 para a reconstrução da dentina (Figura 8) e para reconstrução do esmalte vestibular foi inserida uma camada de resina composta Z350XT (3M Espe) na cor AE1 (Figura 9).

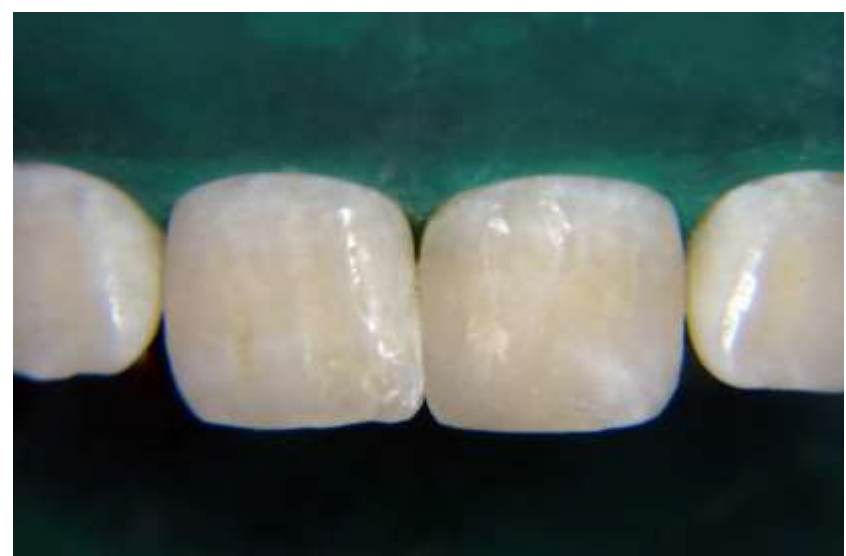
Figura 9. Reconstrução do esmalte vestibular da restauração

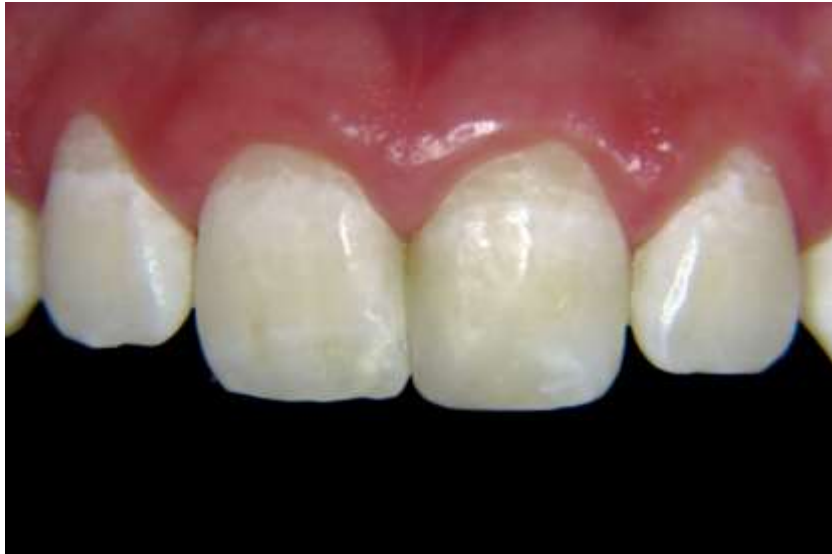
Figura 10. Aspecto imediato da restauração após remoção do isolamento absoluto

Cada incremento foi fotopolimerizado por 30 segundos e a fotopolimerização final foi realizada por 1 minuto através das faces vestibular e palatal, em seguida foi removido o isolamento absoluto e o excesso grosseiro da restauração com uma lamina de

bisturi número 11, seguido do ajuste oclusal (Figura 10).

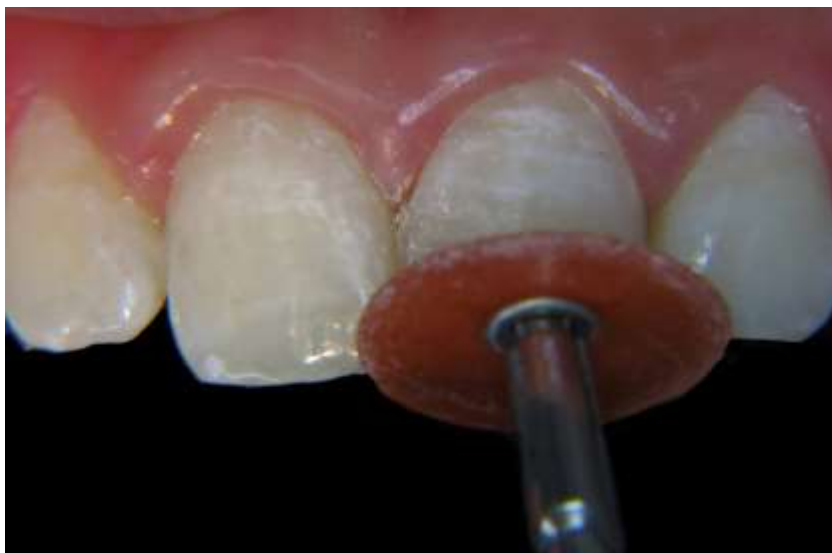
Figura 11. Remoção dos excessos da restauração com disco de lixa

Em uma terceira sessão foi realizado o acabamento da restauração com discos sequenciais Soft Lex (3M Espe) (Figuras 11 e 12), pontas diamantadas de granulação fina e extrafina para a confecção dos lóbulos sulcos, periquimáceas e o polimento final foi realizado com o auxílio de feltro montado em baixa rotação e pasta para polimento de resina composta.

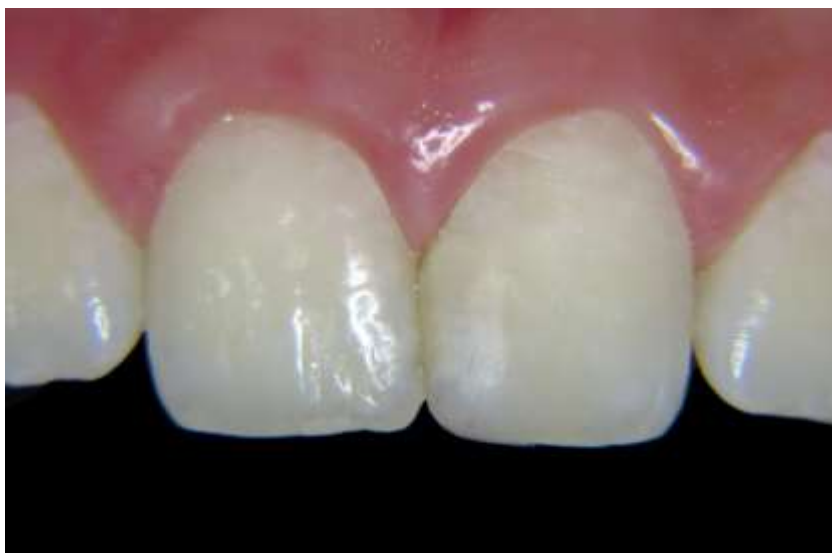
Figura 12. Aspecto da restauração após 7 dias de sua realização

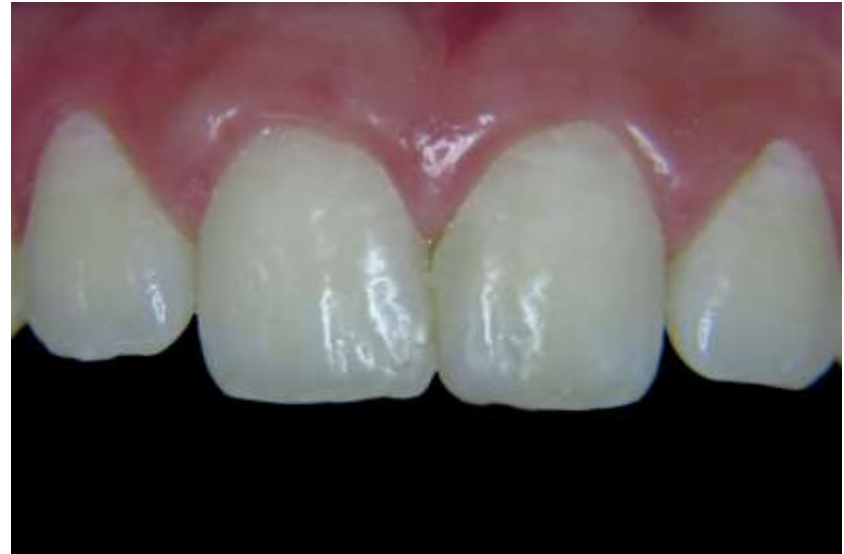
Figura 13. Aspecto da restauração após acabamento e polimento

O aspecto final da restauração pode ser visto na figura 13.
