Lesões cervicais não cariosas: protocolo clínico

Noncarious cervical lesions: clinical protocol

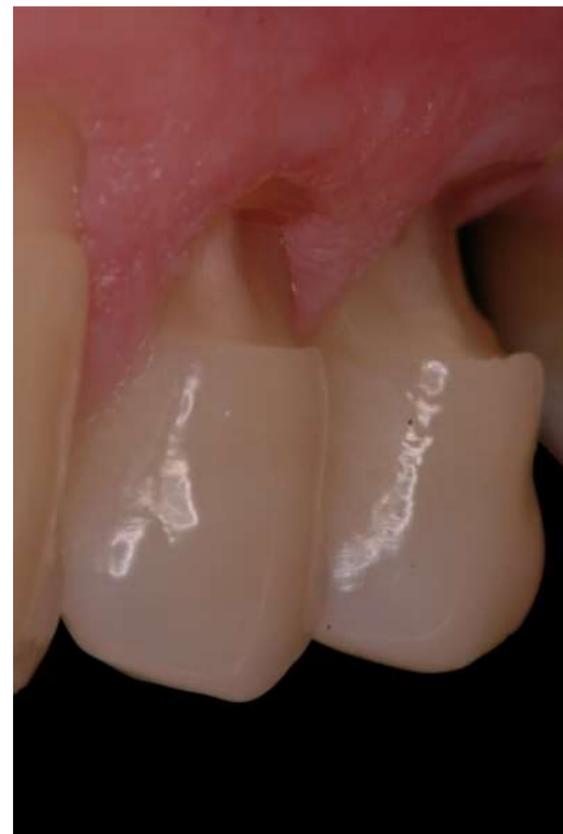
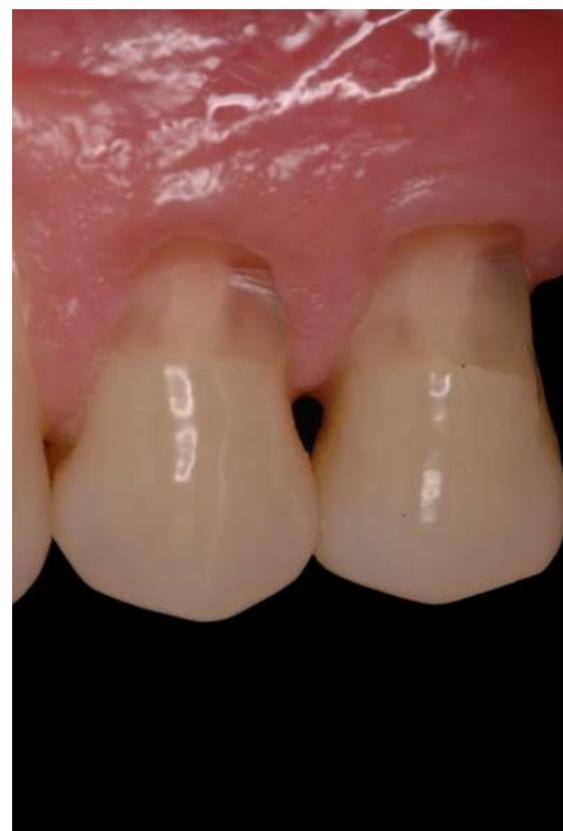
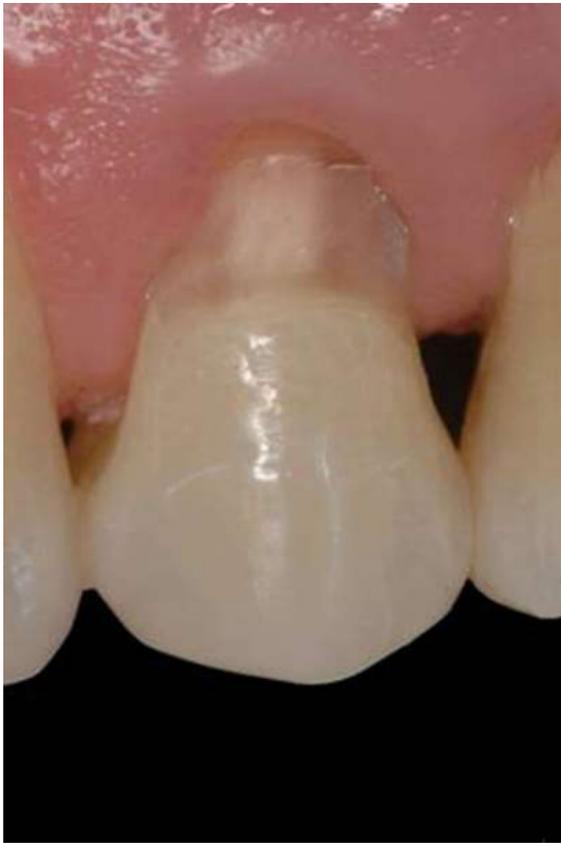
Paciente, do sexo masculino 54 anos de idade, procurou atendimento odontológico queixando-se de sensibilidade severa na região dos pré-molares direito. Ao exame clínico, observou-se a presença de LCNC nos dentes 24 e 25 com desgaste acentuado (Figuras 1, 2 e 3).

Figura 1. Aspecto Inicial das lesões cervicais não cariosas

Figura 2. Aspecto Inicial das lesões cervicais não cariosas

Figura 3. Aspecto Inicial das lesões cervicais não cariosas

Após a anamnese exame clínico e radiográfico, foi diagnosticado a presença de LCNC. Dessa maneira, o início do tratamento consistiu em orientar o paciente sobre as causas das lesões encontradas no dente 24 e 25 e sobre a importância de sua colaboração em controlar a ingestão excessiva de alimentos e bebidas ácidas e escovação vigorosa dos dentes, uma vez que a não suspensão desses hábitos poderia causar o início de novas lesões, o fracasso do tratamento restaurador e a progressão da lesão já existente^{12,20}. O aconselhamento ao paciente foi dado da seguinte maneira:

- A) parar com o hábito de morder palitos de dente;
- B) reduzir o consumo de substâncias ácidas;
- C) evitar a escovação dos dentes após a ingestão de substâncias ácidas – aconselhou-se o paciente a fazer bochechos com água após a ingestão de substâncias ácidas, para minimizar a ação do ácido, e a escovar os dentes somente após 30 minutos;
- D) adotar escova dental de cerdas macias;
- E) escovar os dentes exercendo pouca pressão sobre eles;
- F) Reabilitar as ausências dentais.

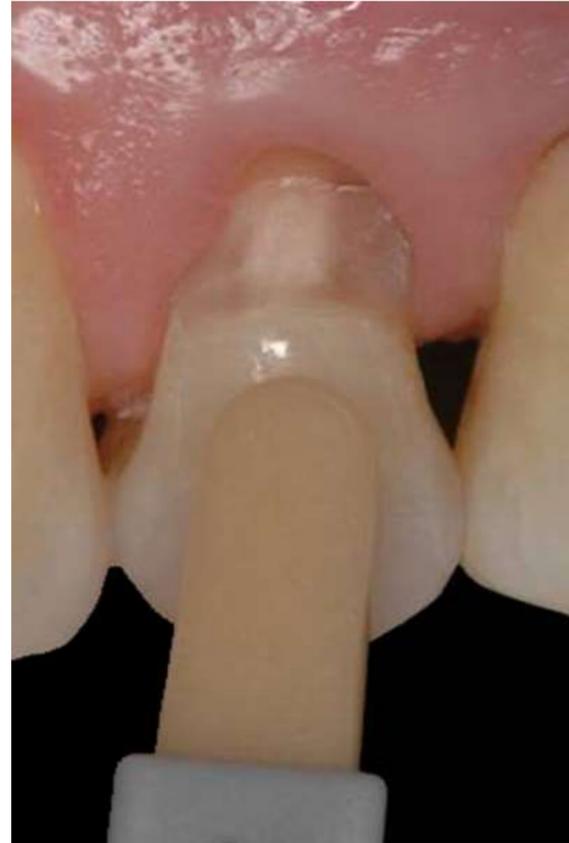
Figura 4. Seleção da cor através da escala de cor

Após o ajuste oclusal, seleção do material restaurador, profilaxia seleção da cor (Figura 4). Para

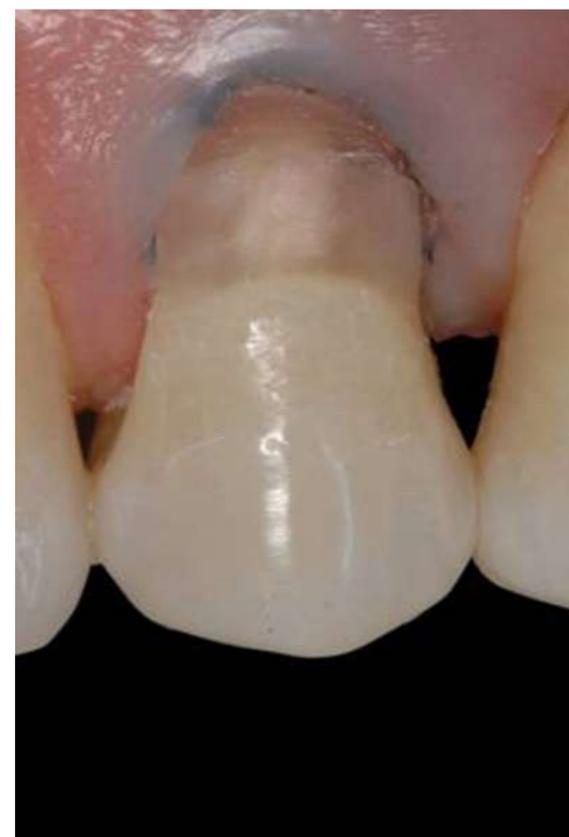
Figura 5. Isolamento relativo com fio retrator

facilitar o processo restaurador e controlar a umidade do campo operatório foi realizado o isolamento relativo com o auxílio de um afastador bucal, roletes de algodão e fio retrator para melhor acesso da região cervical e para impedir a passagem do fluido crevicular (Figura 5).

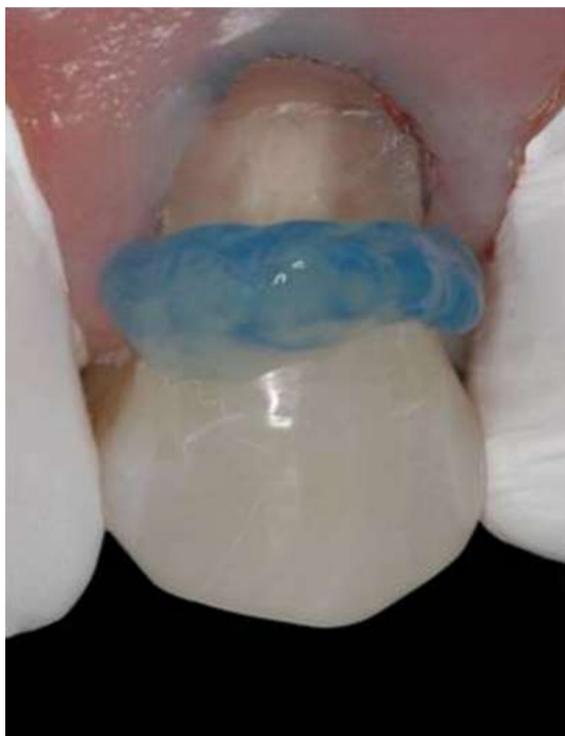
Figura 6. Condicionamento ácido do esmalte

Nenhum tipo de preparo mecânico foi realizado no ângulo cavosuperficial. Foi realizado o condicionamento ácido das superfícies de esmalte por 30 segundo (Figura 6) e 15 segundos em dentina (Figura 7) com ácido fosfórico a 35% e spray de ar/água foi clínica e a recidiva da cor ser mais rápida em longo prazo^{7,15}. A dentina foi protegida com bolinha de

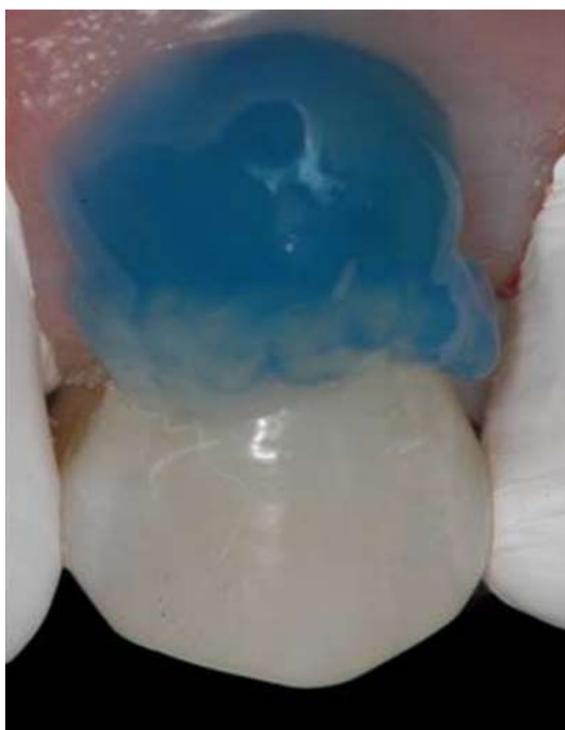
Figura 7. Condicionamento ácido da dentina

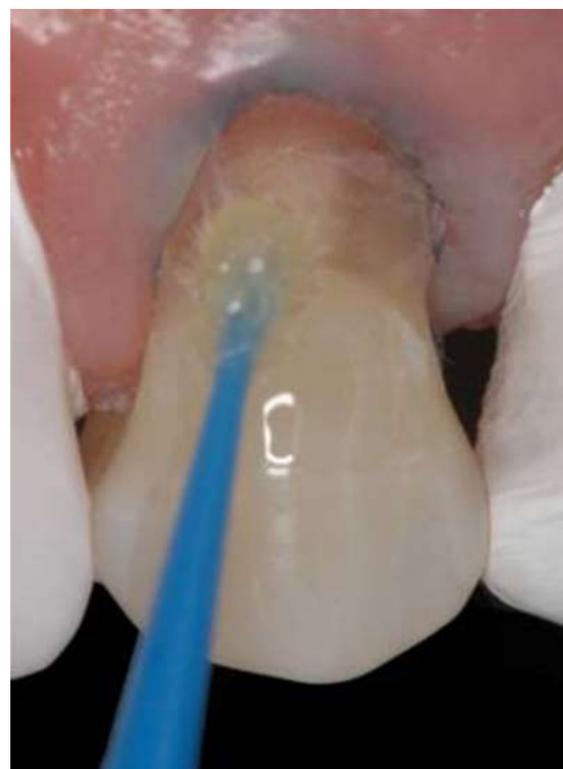
Figura 8. Aplicação do sistema adesivo

O adesivo Excite foi aplicado com o auxílio de micro pincel; em seguida, aplicou-se um leve jato de ar (Figura 8) e fotopolimerizou-se por 30 segundos (Figura 9).

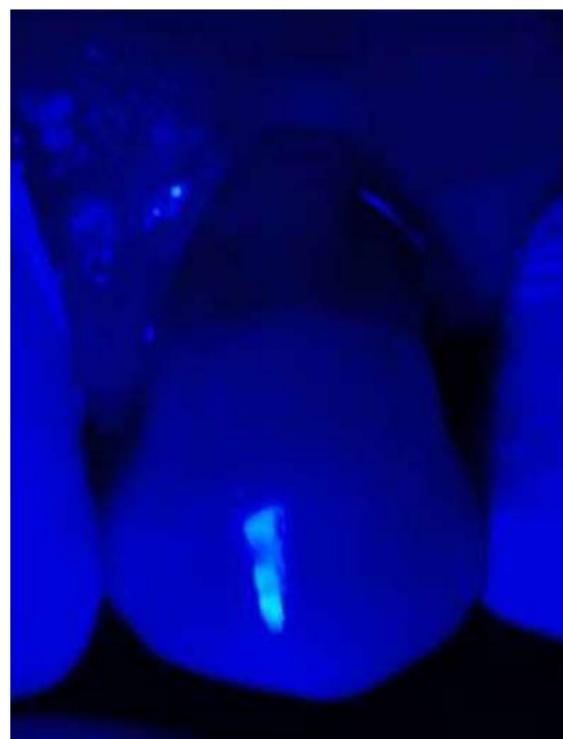
Figura 9. Fotopolimerização

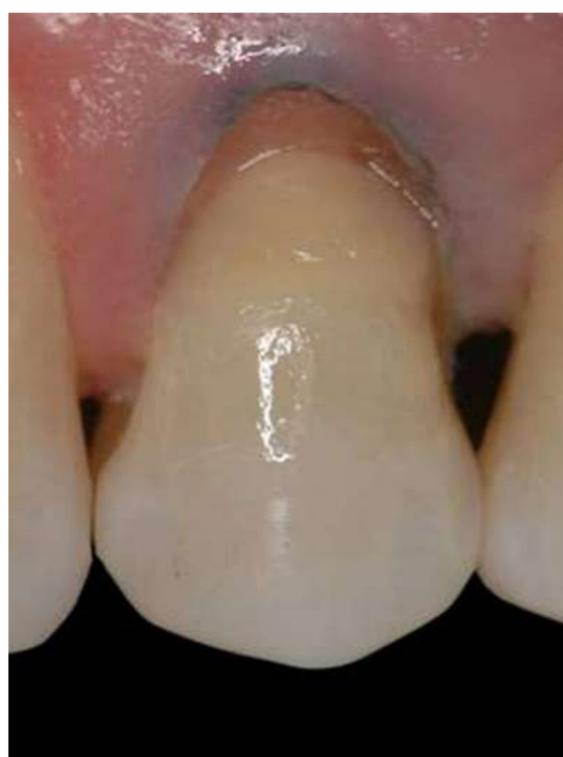
Figura 10. Primeiro incremento de resina composta

Foi inserido o primeiro incremento de resina composta na parede oclusal da lesão do dente 24 (Figura 10); o segundo incremento foi inserido na parede gengival (Figura 11); e o terceiro incremento inserido, preencheu toda a cavidade (Figura 12), a mesma técnica restauradora foi utilizada para restaurar o dente 25.

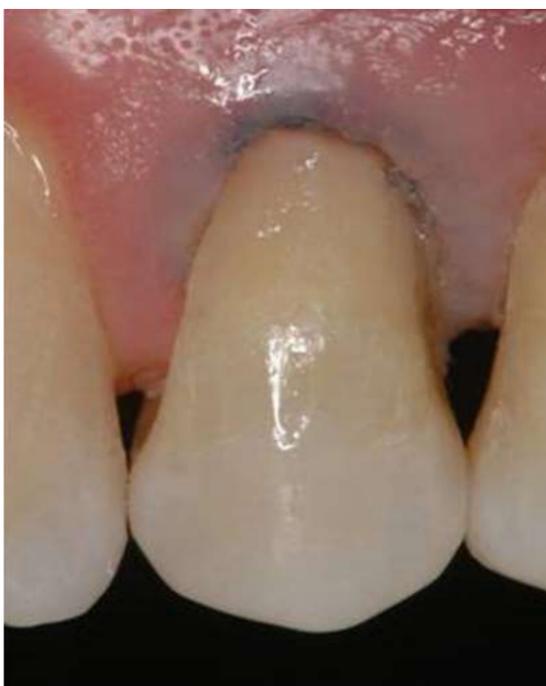
Figura 11. Segundo incremento de resina composta

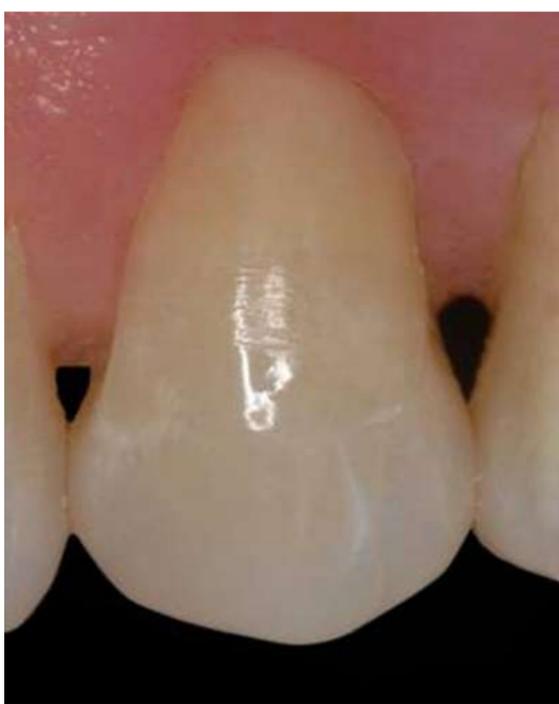
Figura 12. Terceiro incremento de resina composta

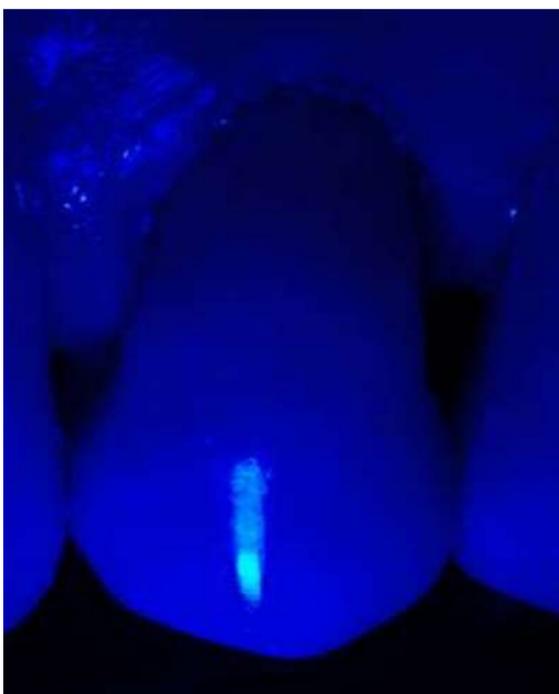
Figura 13. Fotopolimerização

Todos os incrementos foram fotopolimerizados por 40 segundos imediatamente após a sua inserção (Figura 13).

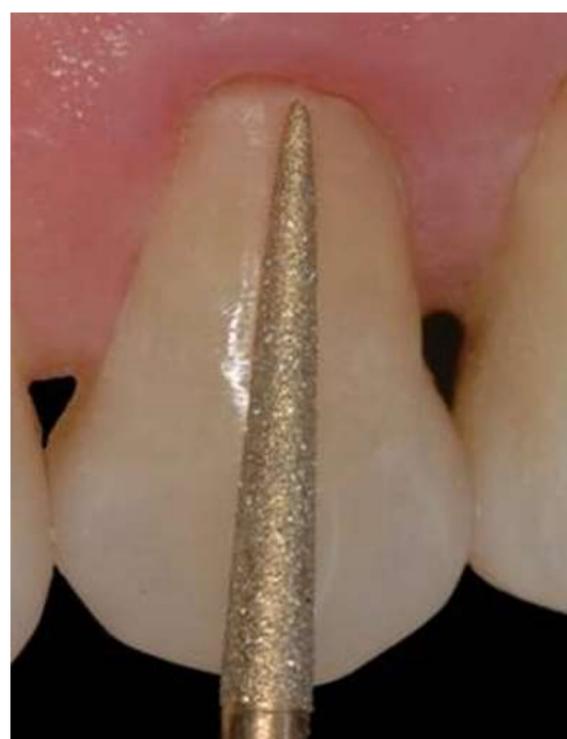
Figura 14. Acabamento com ponta diamantada

Após a fotopolimerização final, os excessos grosseiros foram removidos com lamina de bisturi, o isolamento absoluto foi removido, o acabamento imediato foi realizado com ponta diamantada em forma de lança (KG Sorensen) (Figura 14).

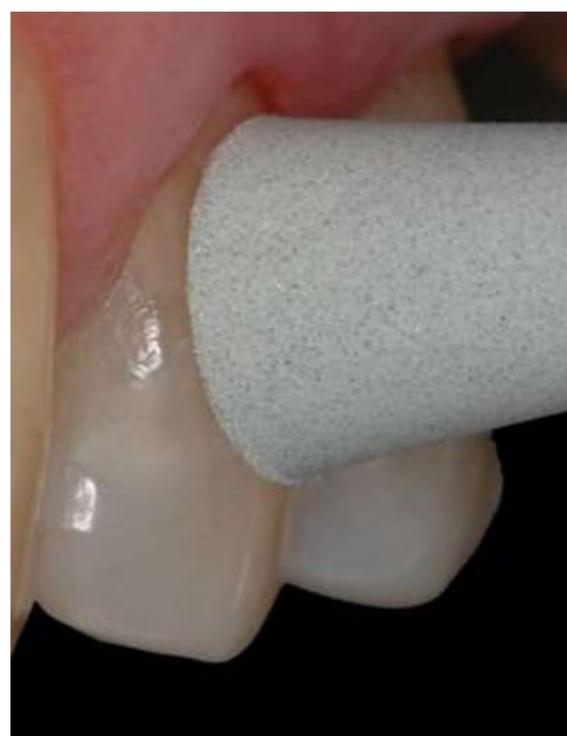
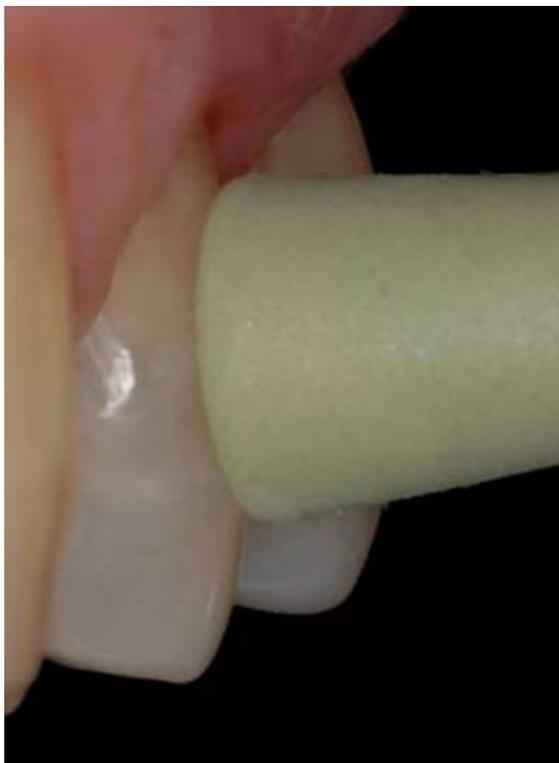
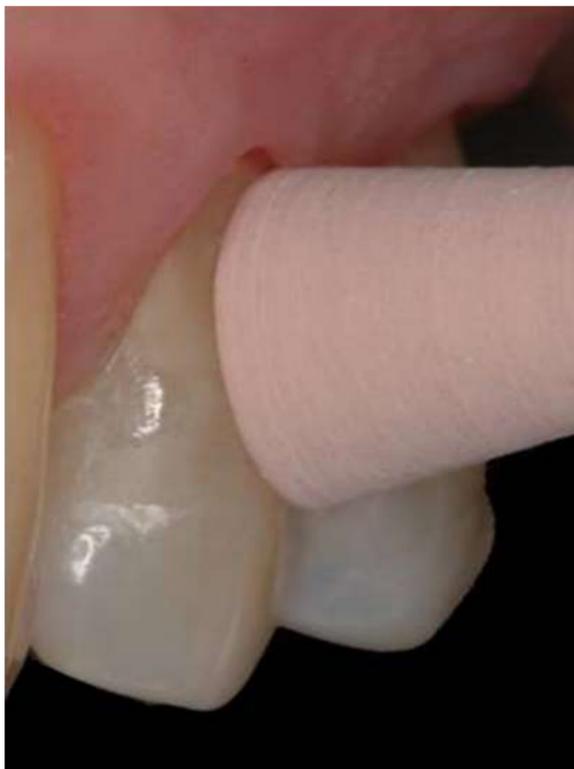
Figura 15. Polimento com taças sequenciais de borracha Astropol

Figura 16. Polimento com taças sequenciais de borracha Astropol

Figura 17. Polimento com taças sequenciais de borracha Astropol

Após sete dias da confecção das restaurações as suturas foram removidas e após duas semanas foi realizado o acabamento das restaurações com pontas de borracha abrasivas Astropol (Ivoclar Vivadent) (Figuras 15,16 e 17) e pasta de polimento Enamelize (Cosmedent), com o auxílio de feltros montados em baixa rotação.

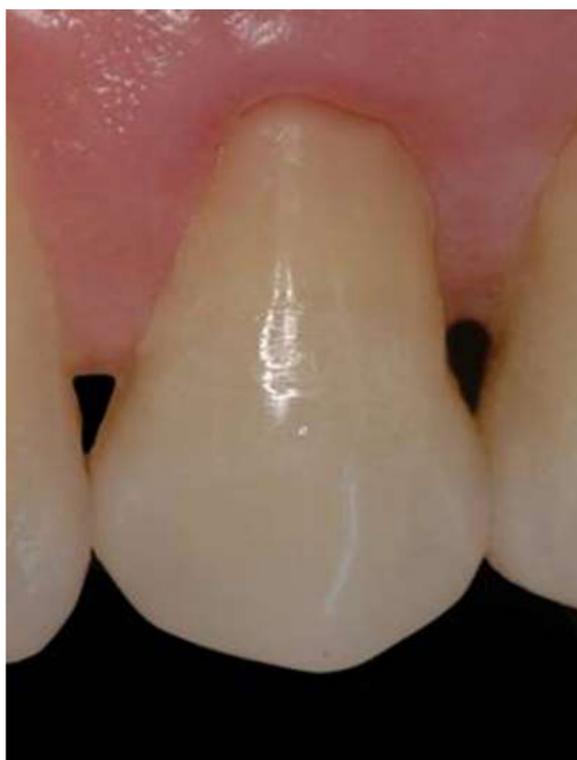
Figura 18. Aspecto final da restauração

O aspecto final da restauração do elemento 24 pode ser visto na Figura 18.
